## Fiche retour d'expérience *Sécurisation d'un itinéraire via l'utilisation de la démarche SURE par le Département de l'Isère*

Fiche n° 04 – Avril 2019

Suite à une série d'accidents mortels survenus entre 2010 et 2015 sur la RD 41 dans la commune de Vienne, le Département de l'Isère (CD38) s'est saisi de la situation et a souhaité mettre en œuvre une démarche afin de limiter les risques sur cette portion de 4,5 km.

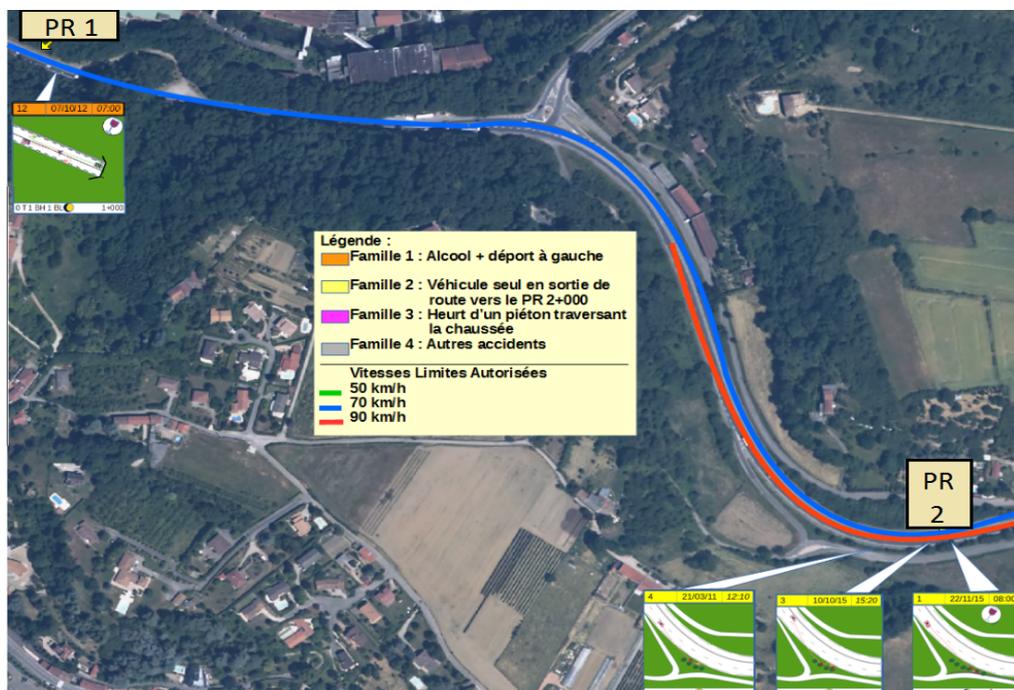
Fort de ces constats, les accidents ayant des caractéristiques et un déroulement similaires ont ensuite été regroupés au sein de familles d'accidents. Quatre familles se sont alors dégagées :

- alcool avec déport à gauche ;
- véhicule seul en sortie de route ;
- heurt d'un piéton traversant la chaussée ;
- autres accidents.

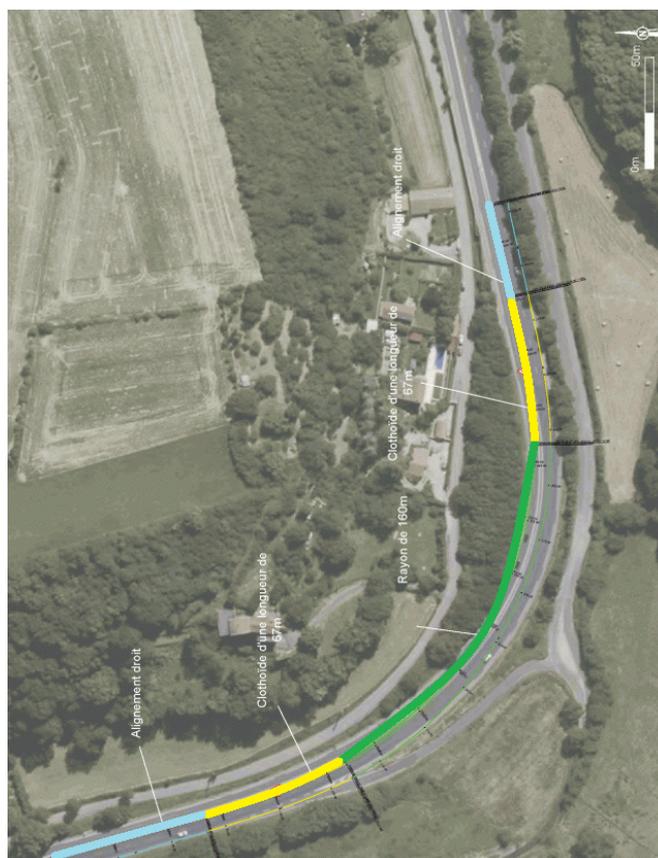
Exemple de reprise de tracé de la courbe au PR 2

Par exemple, les analyses géométriques réalisées à l'aide du VANI sur le virage du PR2 ont permis de proposer plusieurs possibilités de reprises de la courbe au PR 2.

Un travail important a aussi été réalisé concernant le traitement de la courbe du PR2 :

- renouvellement de la couche de roulement ;
- reprise du tracé de la courbe ;
- reprise du balisage.
