## **Fiche de retour d'expérience** ***Sécurisation d'un itinéraire :*** ***un exemple d'adaptation de*** ***la démarche SURE par le conseil*** ***départemental du Bas-Rhin***

**Fiche n° 7 – Décembre 2019**

### 2.3. Exemple : diagnostic de sécurité de l'infrastructure sur une section de la RD1083

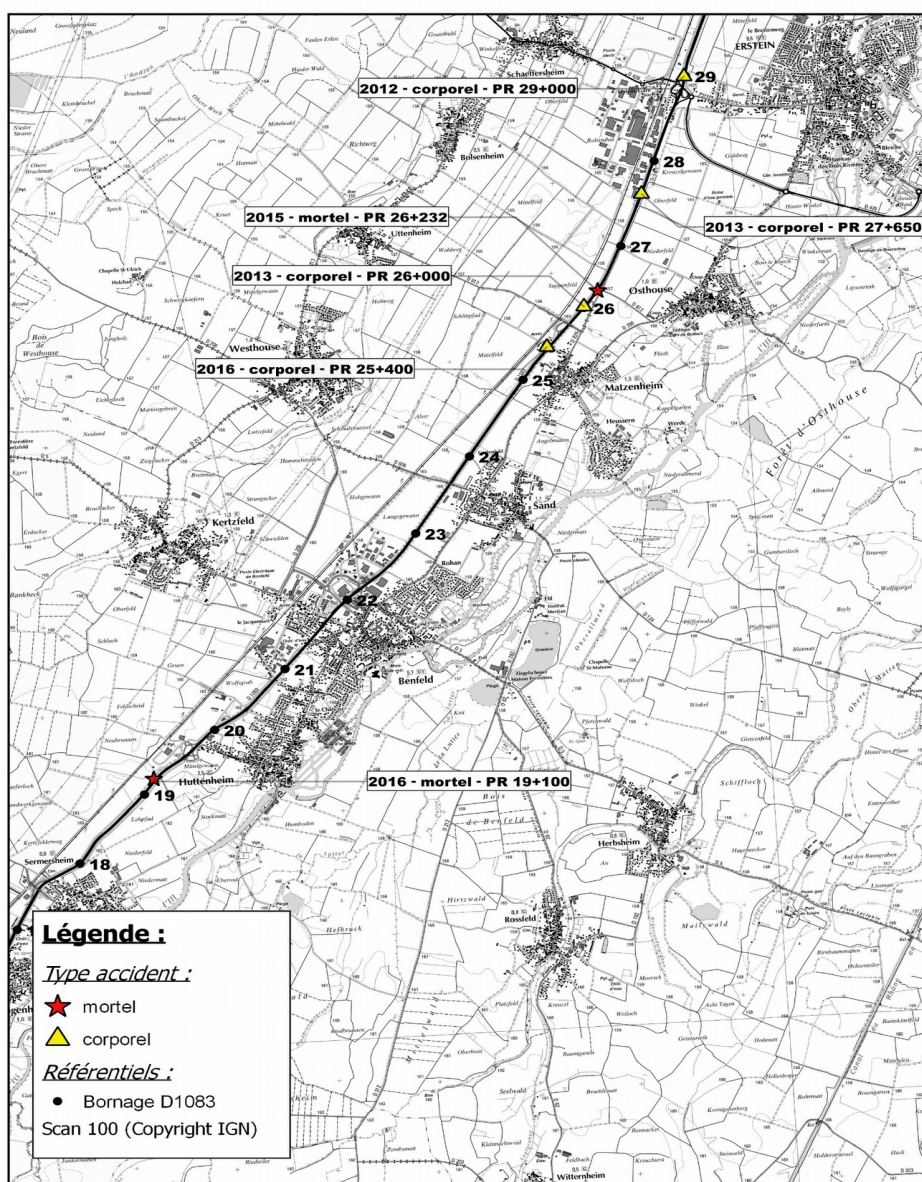
Sur cette section, il a été recensé six accidents entre 2012 et 2016 (deux mortels et quatre corporels).

Localisation des accidents mortels et corporels (Source : Cerema)

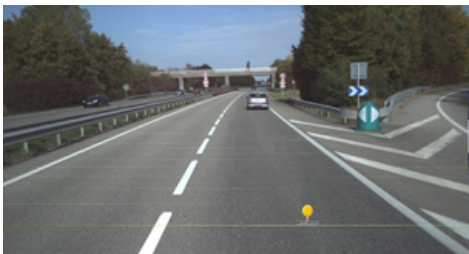
| Sens PR croissants – Hoenheim > Erstein | | | |
|---|---|---|---|
| PR 15+700<br> | <ul style="list-style-type: none"><li>• Présence de glissière inutile</li><li>• La végétation masque l'entrée de la bretelle</li></ul> | <p>En supprimant la végétation, il est alors possible de supprimer la glissière et d'améliorer la visibilité au droit du divergeant.</p> <p>Prolonger la glissière afin de garantir son bon fonctionnement au droit de l'obstacle à isoler</p> | ☆☆ |

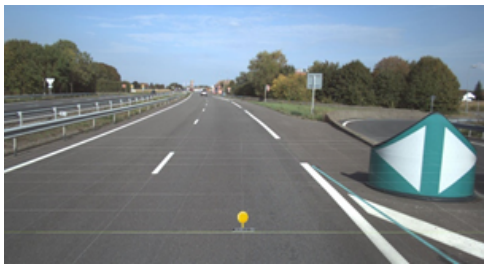
| Sens PR croissants – Hoenheim > Erstein | | | |
|---|---|---|---|
| <br>PR 19+600 | Effet tremplin du dispositif de retenue béton | Le profil en travers au droit du divergeant serait à modifier afin de supprimer le DR qui fait fonction de mur de retenue des terres. | ☆☆☆ |

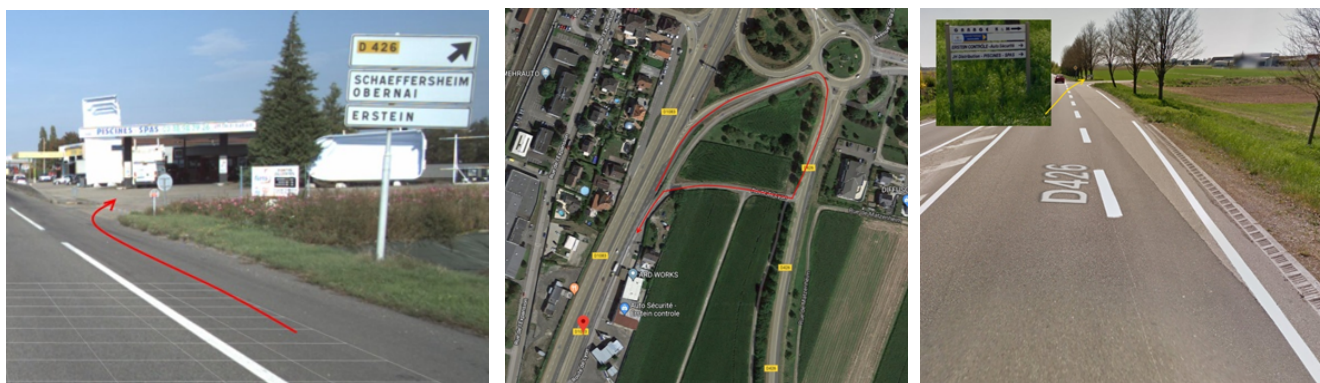
Un accès direct (PR28+410) aux commerces depuis la RD1083 est relevé peu avant une sortie.

L'implantation de la signalisation de direction (juste avant l'accès direct) invite l'usager à comprendre l'accès aux commerces comme étant la sortie (manœuvre constatée pour un poids-lourd pendant la visite de nuit).

Il est constaté également l'absence de co-visibilité entre le panneau D31 et la balise de musoir J14 ainsi qu'un biseau excessivement long se confondant avec les accès aux commerces et la BDD.

Il est préconisé de condamner cet accès direct sur la RD1083, de reprendre le biseau de sortie suivant les préconisations du guide VSA 90-110 (150 m), et d'implanter la signalisation directionnelle sur potence au point S=1,50.
