Document réalisé suite à la «Rencontre départementale sur la prévention des endommagements de réseaux» du 20 novembre 2013 au Salon d'Honneur de la Préfecture de Créteil et organisée par :

# CHANTIER TEMOIN

## ENFOUISSEMENT DES RÉSEAUX DE LA RUE MARCELLIN BERTHELOT À NOISEAU (94) (DANS LE CADRE DE LA NOUVELLE RÉGLEMENTATION DT-DICT)

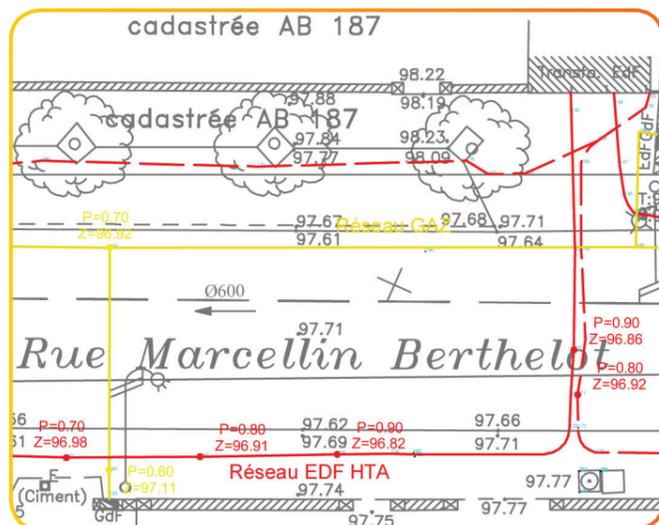
résultat des IC

- La MOA a transmis **les résultats des IC (voir plan ci-après)** dans un délai supérieur à 9 jours aux opérateurs de réseaux et à l'entreprise de travaux en définissant **5 conditions d'intervention** :
  - Identification des zones où les réseaux sensibles sont classés en classe A,
  - Identification des profondeurs des différents réseaux,
  - Identification des zones où des sondages sont à effectuer, en complément des IC, ou du fait de l'élargissement de l'emprise,
  - Identification des zones de terrassement manuel : réseaux présents dans la fouille,
  - Identification des zones de terrassement manuel : réseaux non présents.

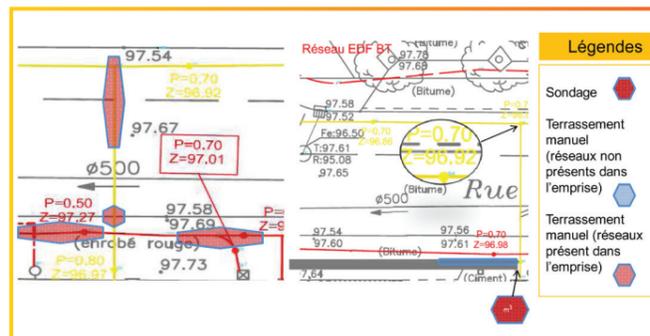
plan de marquage (les IC + les zones de terrassement : plan de gauche (zone de vigilance SETP), plan de droite (zone de vigilance BIR))

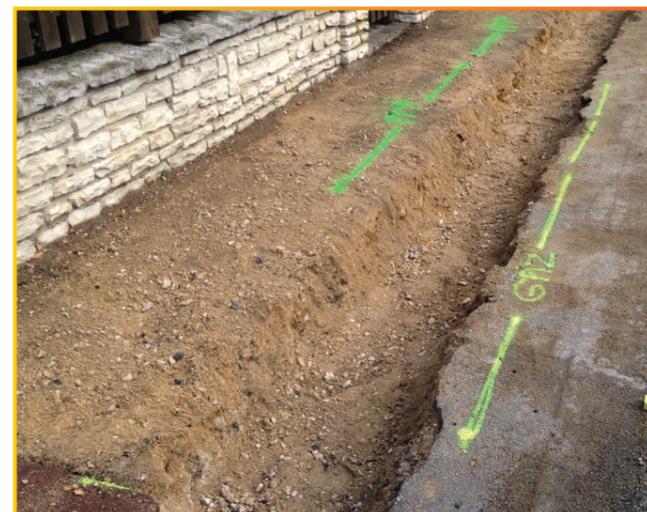
- Le chef d'équipe a veillé à maintenir le marquage des réseaux durant toute l'opération.
