# Permettre à la faune de franchir les infrastructures linéaires de transport

Exemples de requalifications d'infrastructures

## Collection Expériences et pratiques

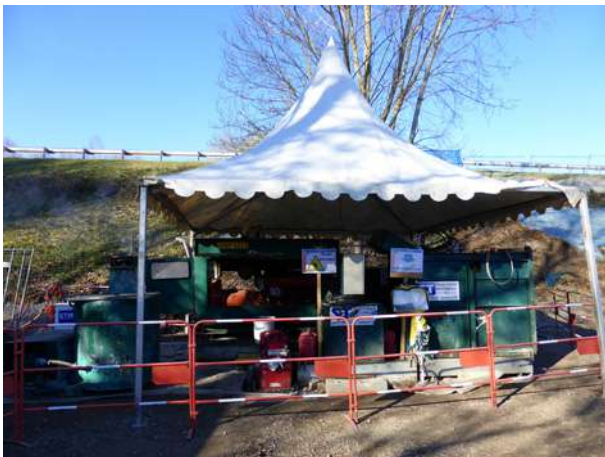
Illustration 9 : Vue sur le groupe électrogène

L'atelier de fonçage nécessite une zone de travaux assez importante (500 m<sup>2</sup> au minimum) pour permettre l'entreposage des buses, du groupe électrogène, du dispositif de poussée et des installations de chantier. Les photos ci-après présentent les différents éléments que l'on retrouve sur une zone de chantier (crédit photos : Cerema – J.-F. Bretaud) :

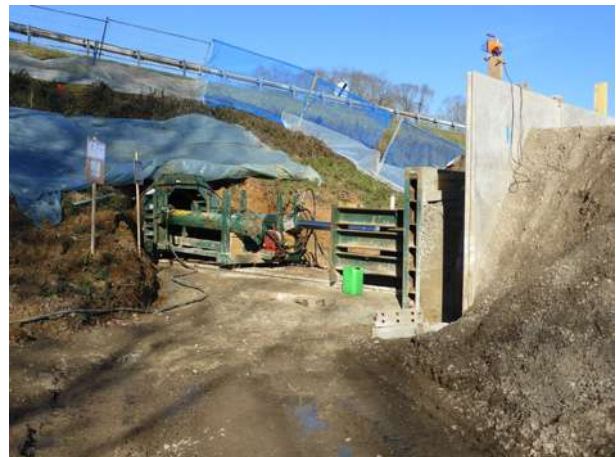
Illustration 10 : Vue sur le dispositif de poussée

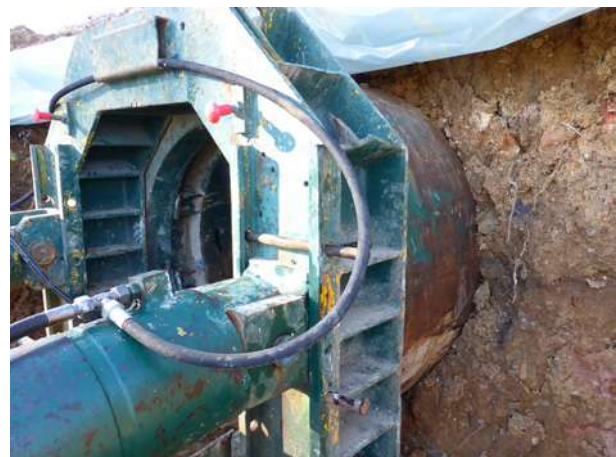
Illustration 12 : Vue sur l'élément de découpe du remblai

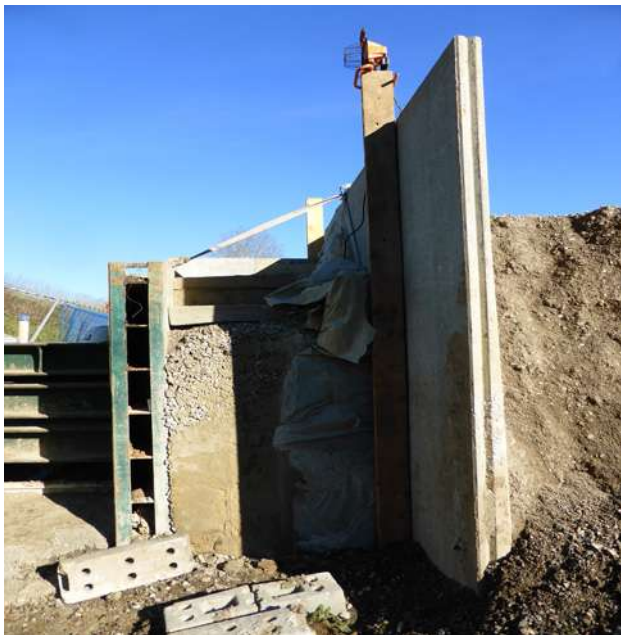
Illustration 13 : Vue sur l'organe de répartition de la poussée

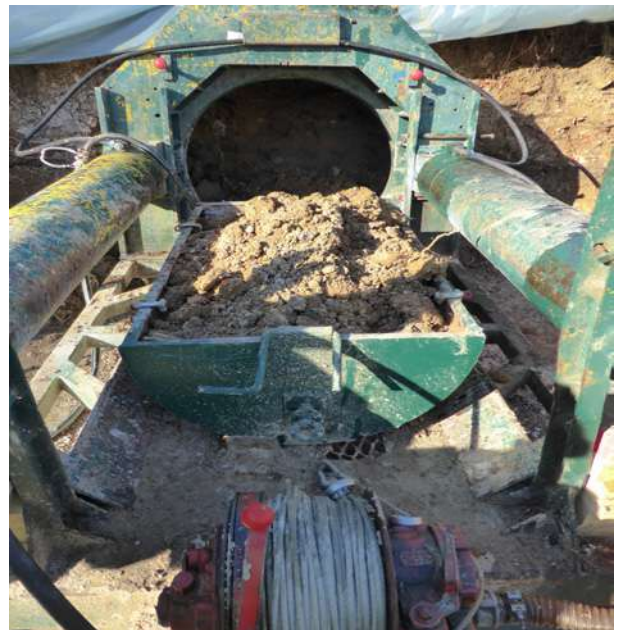
Illustration 14 : Vue sur le chariot d'évacuation des déblais

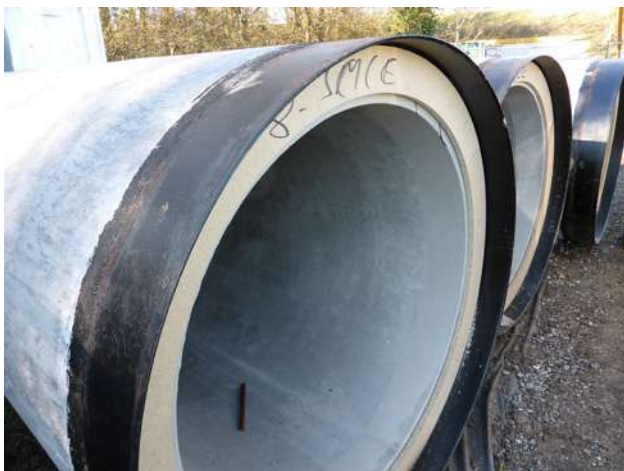
Illustration 15 : Vues sur les anneaux métalliques

Les buses mises en place sont spécifiquement dimensionnées pour résister à la poussée des vérins hydrauliques. Ces buses sont parfaitement jointives et imperméables (anneaux métalliques et joints caoutchouc) et équipées d'orifices à partir desquels un coulis béton peut être injecté dans les zones de vide sur le pourtour de la buse :

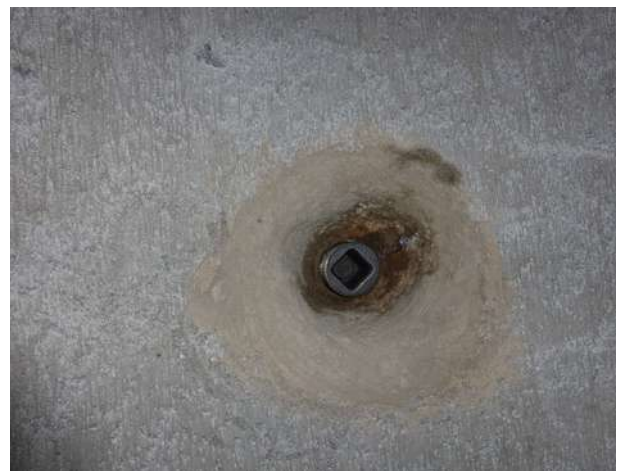
Illustration 16 : Vue sur le dispositif permettant l'injection d'un coulis béton

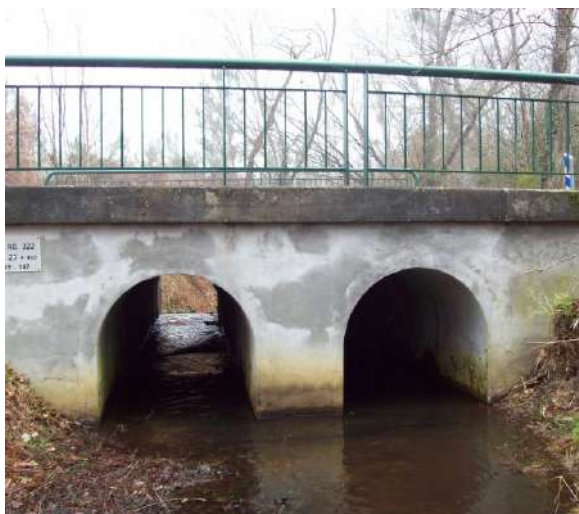
Illustration 3 : Vue de l'ouvrage amont avant reconstruction.  
Source : CD 33.

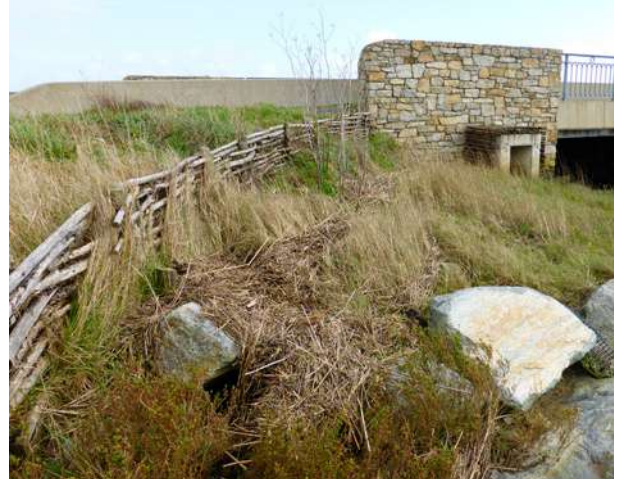
*Illustration 5 : Vue sur les fascines mises en place.*  
Crédit : Cerema – J.-F. Bretaud

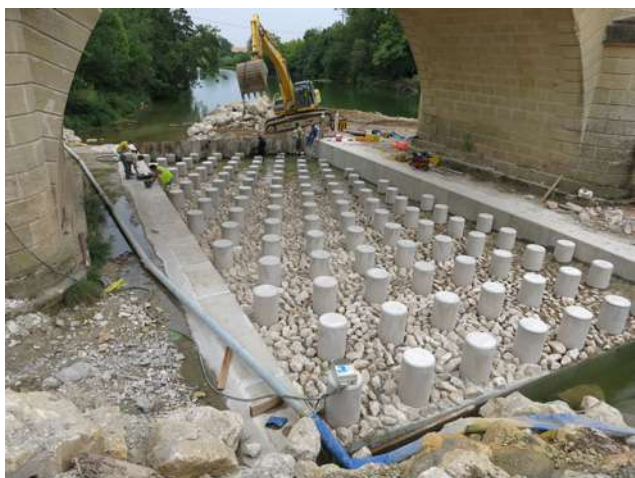
Illustration 10 : Vue sur la passe à poissons en travaux –  
Crédit : Cerema – A. Rosso-Darmet.

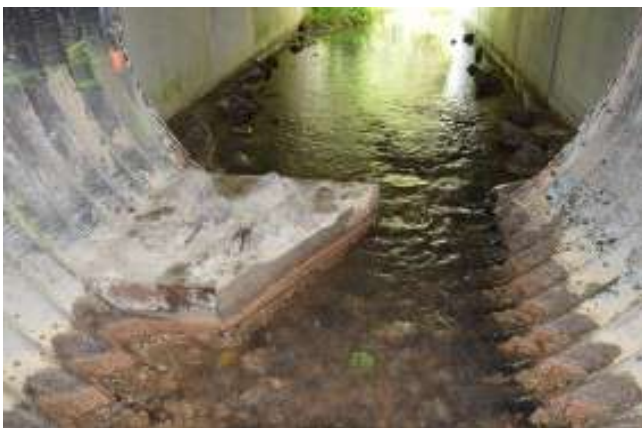
Illustration 4 : Aménagement de l'ouvrage d'origine et raccord avec la prolongation – Source : Sanef/SAPN.
